Cet abri de défense passive est situé dans une ancienne carrière de calcaire grossier dans le 5ème arrondissement de Paris.

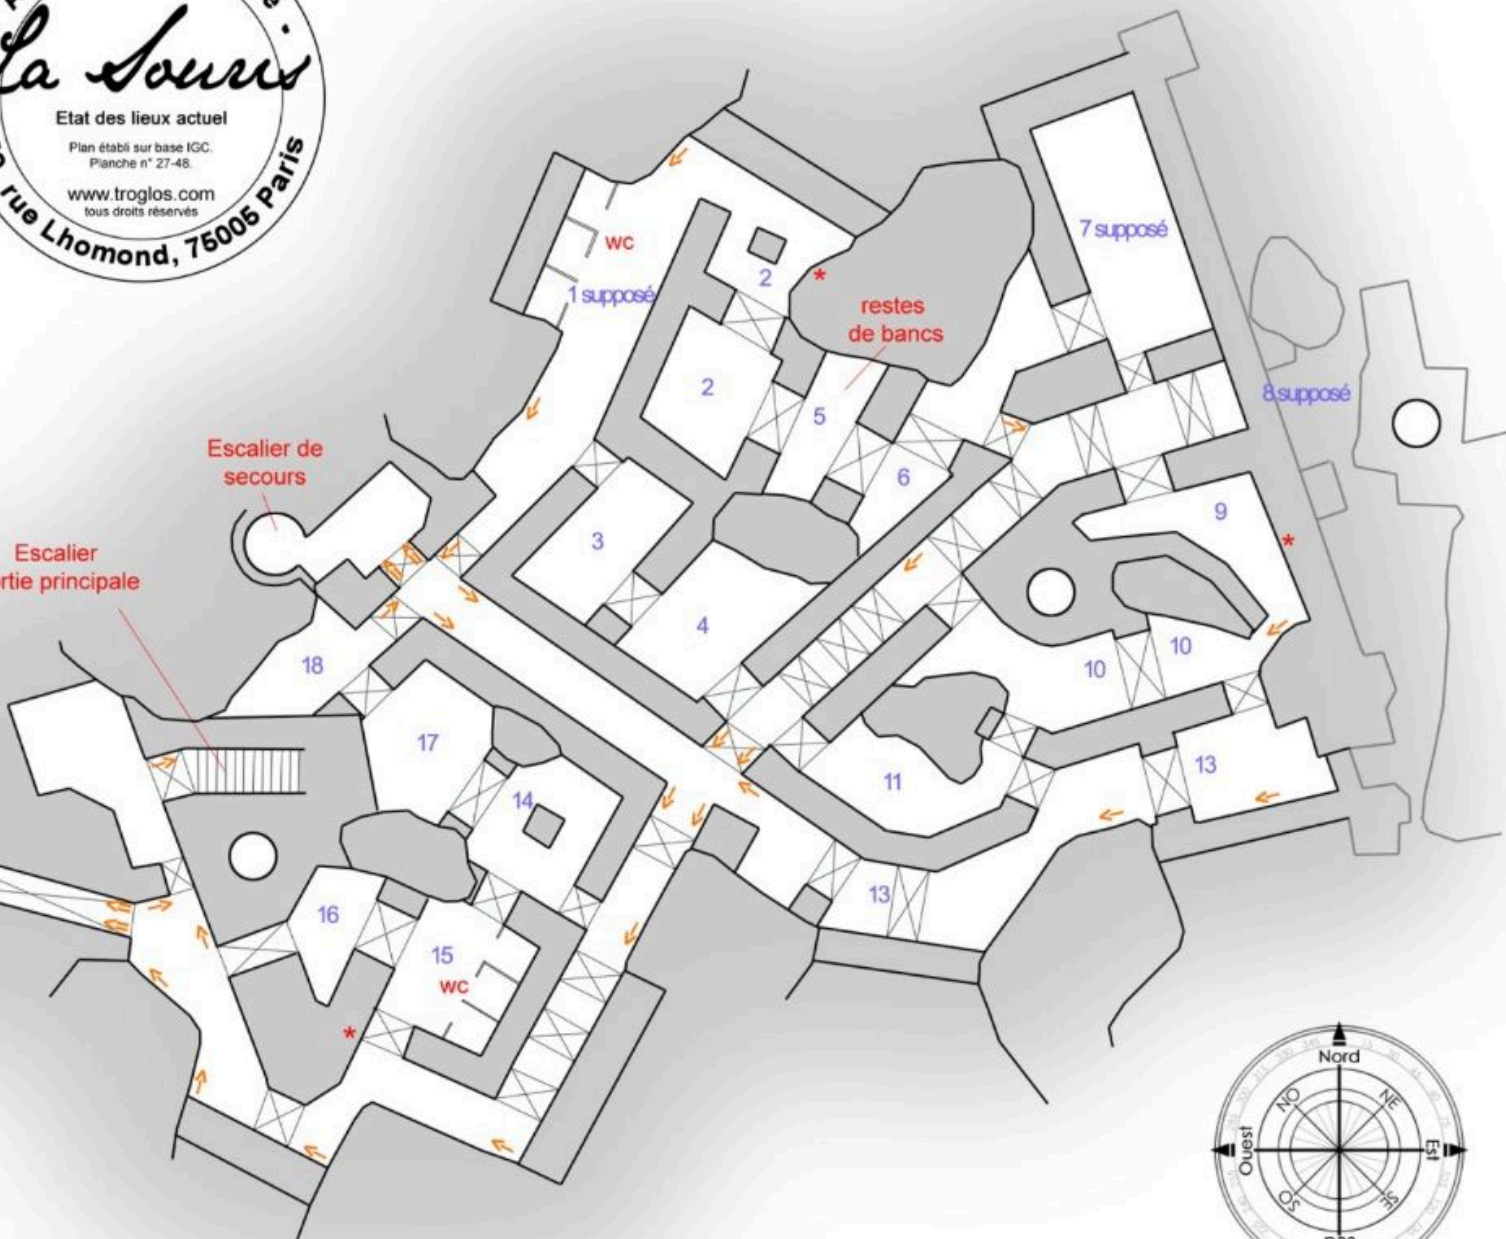
Escalier de secours

Escalier Sortie principale

restes de bancs

- plaque «sortie»
- plaque «sortie de secours»
- 18 numéro de pièce
- * inscriptions laissées par la population sur les parois
